## Notatark

Sagsnr. 82.20.00-P20-48-19

24.9.2019

### Notat – indeklima i indskolingen

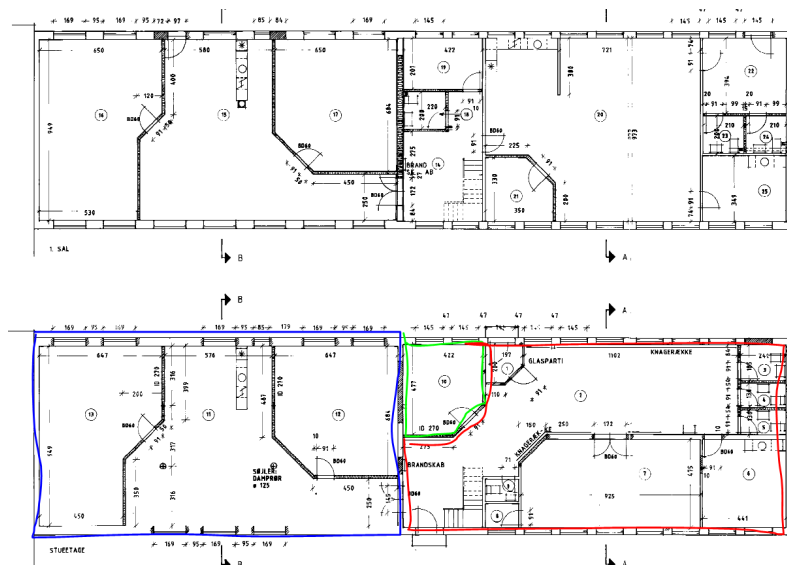
Skolen oplever at indeklimaet i indskolingen, især i stueetagen (blåt og rødt område), ikke er tilfredsstillende.

- Der er af AT påtalt dårlig akustik/støj problemtikker i undervisningslokaler i stuen (blåt område).
- Problemtikker vedr. dårlig/utilstrækkeligt ventilation. Har tidligere været drøftet. Gælder begge etager. Garderobe medfører fugtig lugt (rødt område).
- Udsug fra krybekælder give støjgener i kontorlokale (grønt område).
- Halvtag over/foran vinduer til undervisningslokaler i stuen (blåt område), gør at dagslysforholdene ikke er optimale.

Tiltag ifb. med forbedring af indeklimaet bør først udføres når indretning af lokaler er fastlagt, idet tiltagene tilpasses omfanget af eventuelle ombygninger.

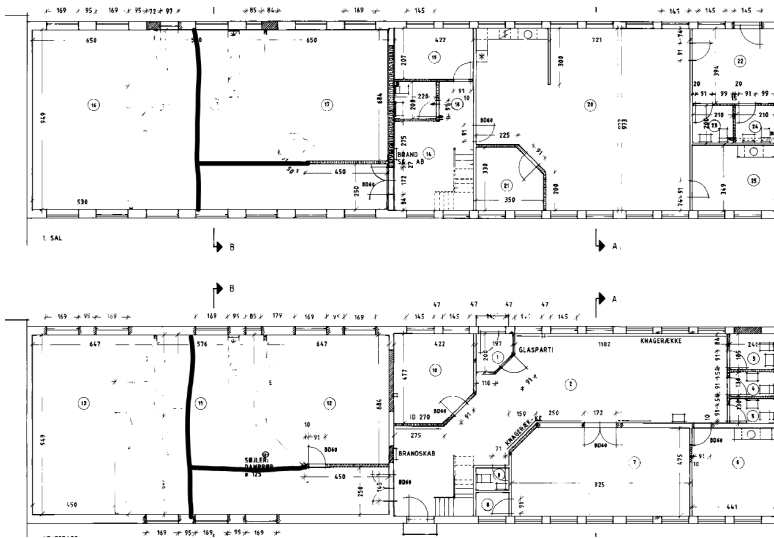
- Indretningen af lokaler gør det vanskeligt at undervise uden at klasser forstyrrer hinanden. Ønske om ændringer. Nedenstående princip har været drøftet.

Drøftes og præciseres på møde.

Økonomi: 200.000,- pr. etage (skøn, inkl. nyt linoleum)
