September 2013

Byggeteknisk gennemgang af:

**Domea`s afdeling Bakkesvinget 12 – 34,
7150 Barrit.**

Rådgiver:
NiConsult ApS Bygherrerådgivning
Holmboesalle` 1.10
8700 Horsens

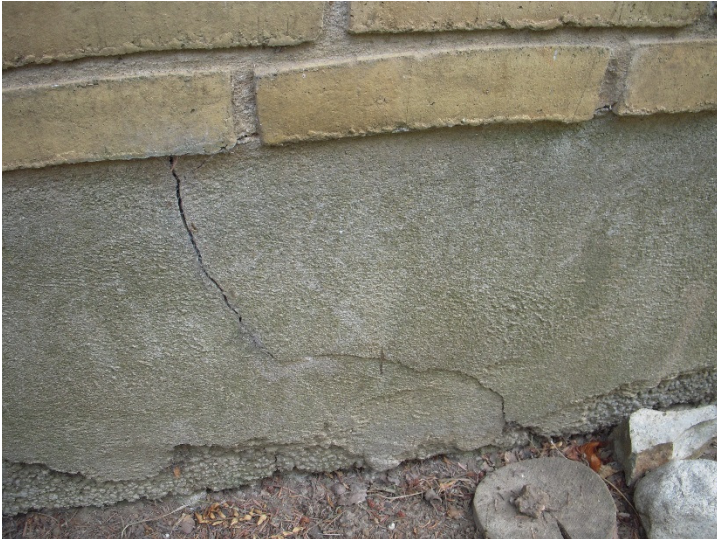
Foto nr 01

Der er mange steder mindre og større fundamentsrevner. Specielt i og omkring vestgavle er der revnebilleder der indikerer at der efter udførelsen af fundaments forstærkningen i 2002 fortsat er sket sætninger.

Langs vestgavle sætter jorden/belægningen sig under sokkelpudsunderkant så leca fundamentalsblokke er frilægges.

Sætningsrevne der skal udbedres

Det undersøges om de udførte fundaments forstærkninger er tilstrækkelige.

Revner udbedres.

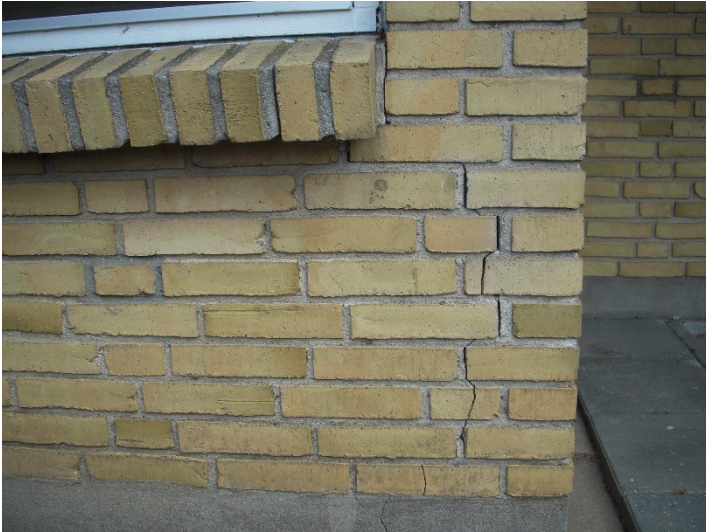
Foto 02

Der er mange steder revner i murværket, -primært i forbindelse med fundamentsrevnerne.

Der er mange afskallede og løse murfuger.

Det undersøges om de udførte fundaments forstærkninger er tilstrækkelige.

Revner udbedres.

Der udkradses og omfuges i nødvendigt omfang

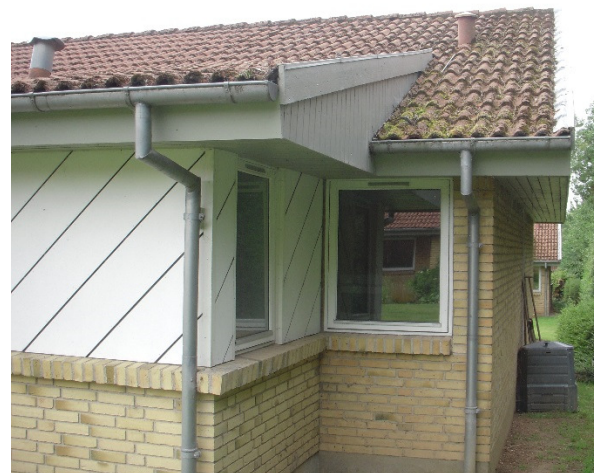
Foto 03

Betontagstenene fremstår slidte og mosbegrøede, og med begyndende afskalninger. Tagstenene må forventes at skulle udskiftes inden for 5-10 år. Det oprindelige Monafol undertag er fyldt med perforeringer og revner og er dermed ikke tæt. Skal udskiftes.

De lodrette træbeklædninger over tag på tilbygningerne er ført for tæt på hovedtaget med nedbrud i træbeklædningerne til følge. Beklædningerne bør udskiftes.

Den udlagte isolering er over badeværelser er ikke udført korrekt. Der er bl.a. åbne samlinger. Skal udbedres.

Haloten undertaget hænger meget mellem spærene og begrænser ventilationen. Skal udbedres.

Både oprindelige og nye spær fremstår generelt i god stand.

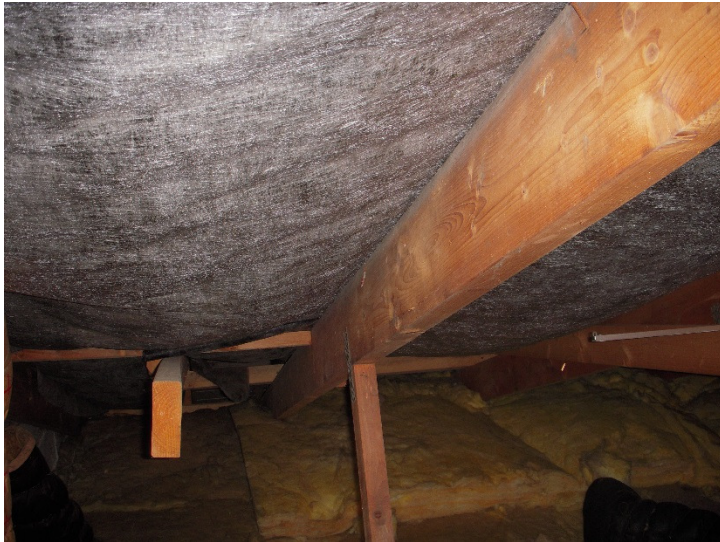
Foto 04

Der mangler gennemføringskraver ved kanal gennemføringer i Haloten undertaget som har medført mindre fugtskader på loft over badeværelser.

Gennemføringer skal udføres korrekt og tættes.

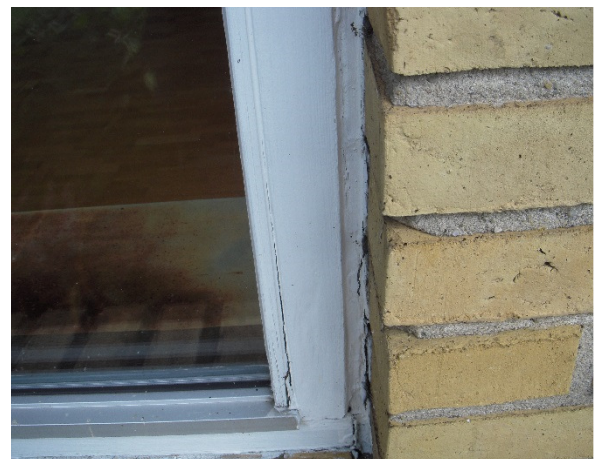
Foto 05

Vinduer i nordfacader fra 1996 fremstår i fornuftig stand.

Specielt omkring vinduer og døre i nordfacader mod vest, er fugerne defekte og revner fra elementerne. Skyldes sandsynligvis de tidligere nævnte fundamentssætninger. Der omfuges.

Vinduer og terrassedøre i sydfacader er de oprindelige og der er tæring i karme og rammer. Fuger er defekte. Alle elementer bør udskiftes –også af energimæssige årsager.

Indgangsdøre udskiftes pga af alder og slid.

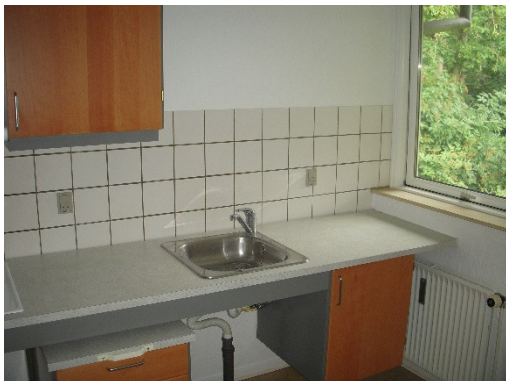
Foto 06

Inventaret er 17 år gammelt og i fornuftig stand.

Køkkenerne er små og mangler mulighed for spiseplads.
