Bygningsrapport for Hedensted kommunes ejendomme

- skoler, dagtilbud, stordagplejer, biblioteker, haller og administrative bygninger.

Marts 2021

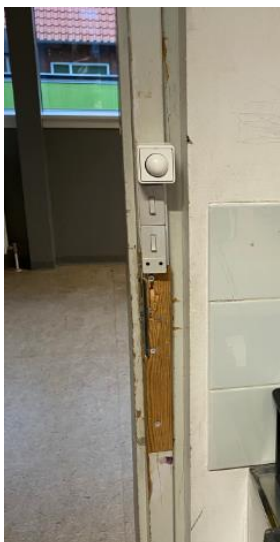
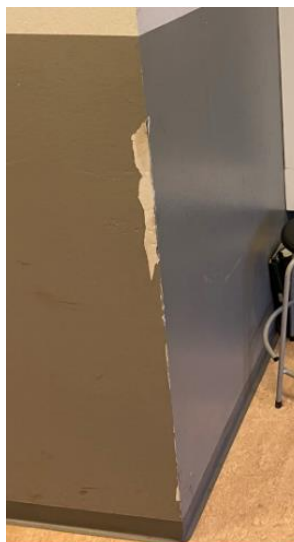
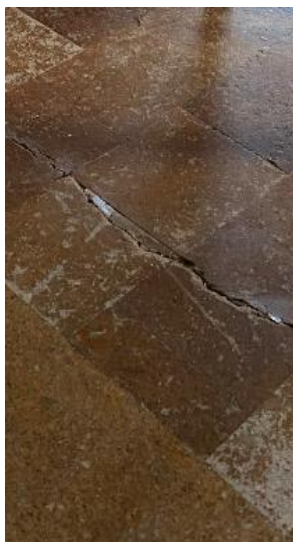
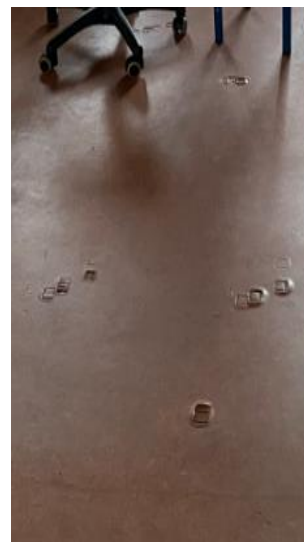
Eksempler på skader og slid:

Mange af de øvrige skoler er slidte indvendig og trænger flere steder til ny gulvbelægning, maling på vægge og træværk, og nye døre. Lidt færre steder vil et nyt loft desuden opgradere både udseende og akustik.

Der er ingen sikkerhedsrisiko nogen steder. På Daugård skoler er der store udfordringer med fugt i undervisningslokaler i kælderen. Det er vurderet som en defekt. Ellers er der observeret slid og skader på mange skoler.

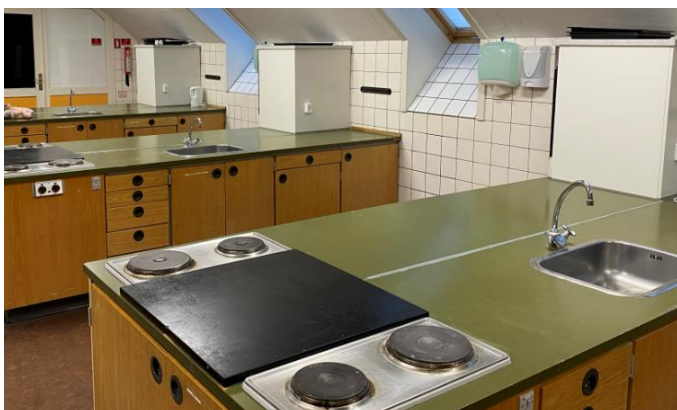
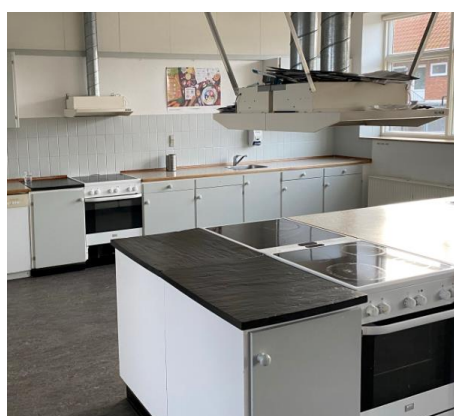
Faglokaler og toiletter trænger hårdt til udskiftning og opdatering på en række skoler, f.eks. på Glud, Barrit, Daugaard og Korning.

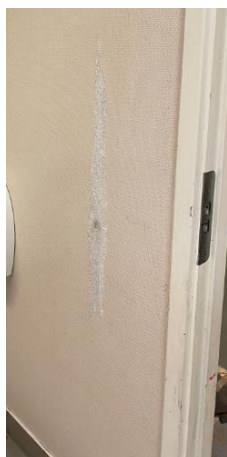
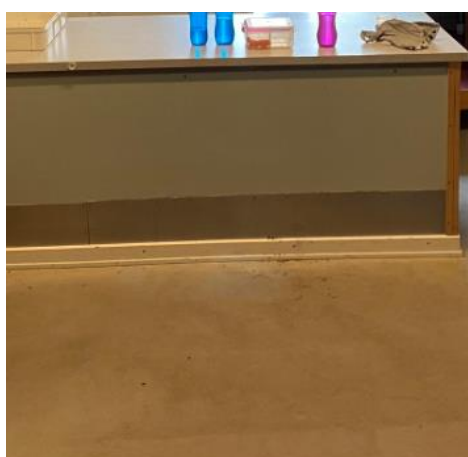
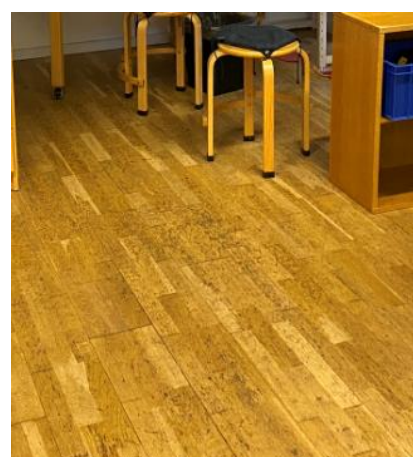
Eksempler på meget slidte overflader:

Lykkebo, Stjernevejens Børnehus, Skovstjernen er blandt de mest slidte dagtilbud. Myretuen, Østerled, Tippen og Barrit er hjulpet af at være forholdsvis nybyggede.

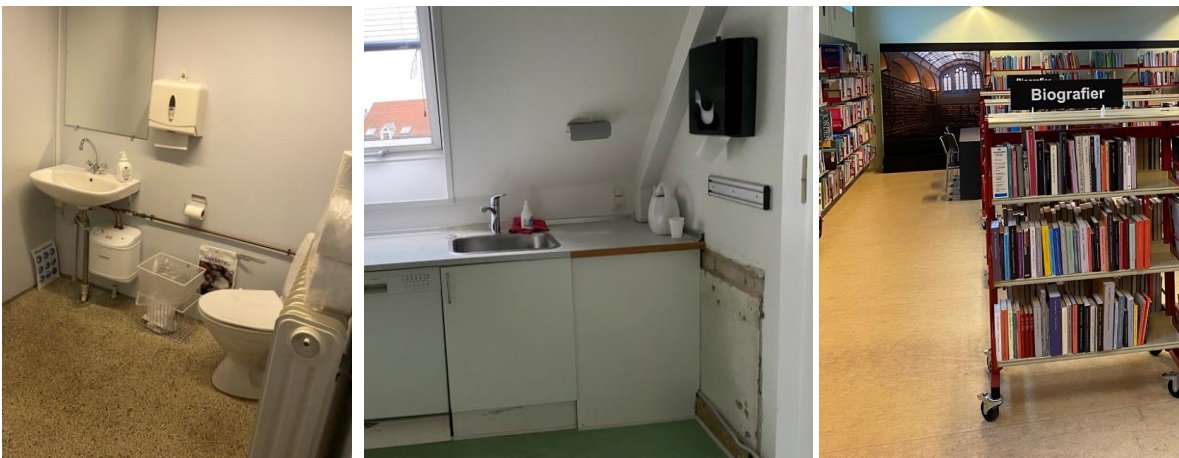
Hedensted og Juelsminde biblioteker er begge ældre bygninger, som både udvendig og indvendig trænger til en opdatering. Bl.a. trænger vinduerne i Juelsminde til maling eller udskiftning, mange af gulvene er begge steder slidte og trænger til at blive udskiftet. Personaleområderne er nedprioriteret ift. de områder, hvor borgerne kommer, og her er en renovering tiltrængt flere steder.

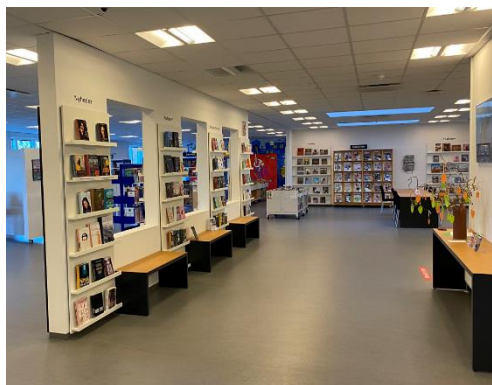
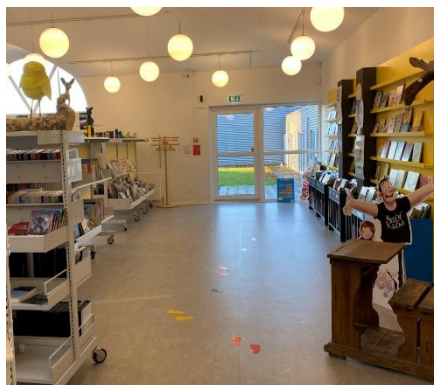
Hornslyd og Tørring biblioteker er begge placeret i nyere bygninger på henholdsvis SIM-skolen og i Gudenåcentret, hvilket de tydeligt bærer positivt præg af. De er begge i lyse tidssvarende lokaler, som stadig ser pæne ud. Forebyggende vedligehold er nødvendig for at fastholde den standard.

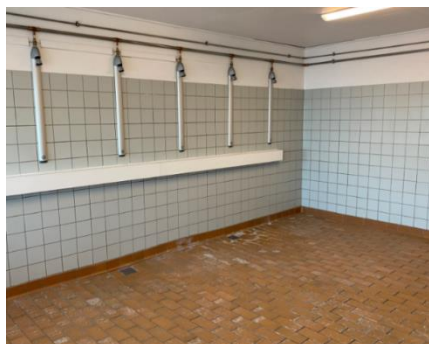
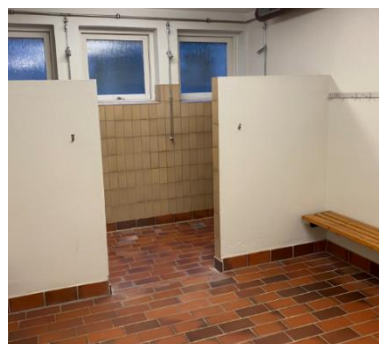
Hallerne er generelt i god stand, både inde og ude. At vurderingen af hallerne ligger på en score fra 1,8 til 2,9, kan være et udtryk for, at der har været løbende fokus på energioptimering i hallerne. Flere af hallerne er med tiden blevet udbygget således, at der både er en nyere hal og en ældre hal. Det, der oftest trænger til reovering, er omklædningsrummene, der også er dyre rum at reovere. Mere enkelt vedligehold som malerarbejde er typisk blevet foretaget. Se billeder herunder af nogle af de slidte omklædningsrum.

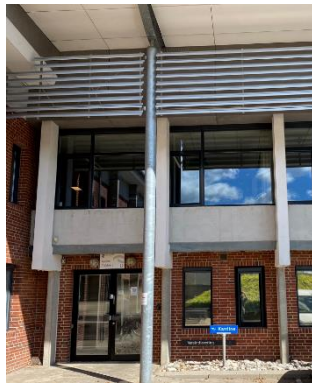
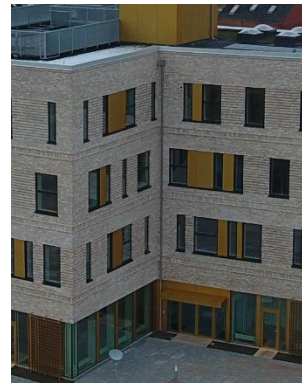
Andre administrative bygninger er i fin stand, og bliver holdt ved lige på et højere niveau end mange af kommunens øvrige bygninger. Se eksempler herunder.
