### **Afgørelse vedr. skrænt Ørumvej 64, 8722 Daugaard.**

**Afgørelse om byggeaffald i skrænt ved Ørumvej, 8721 Daugård**

# NOTAT

Projekt **Kontrol af fyldtykkelse**  
Kunde **Poul Daugaard**  
Notat nr. **1**  
Dato **2015-07-10**  
Til **Poul Daugaard**  
Fra **Hans Grønlund Madsen / Niels Nørgaard Christensen**

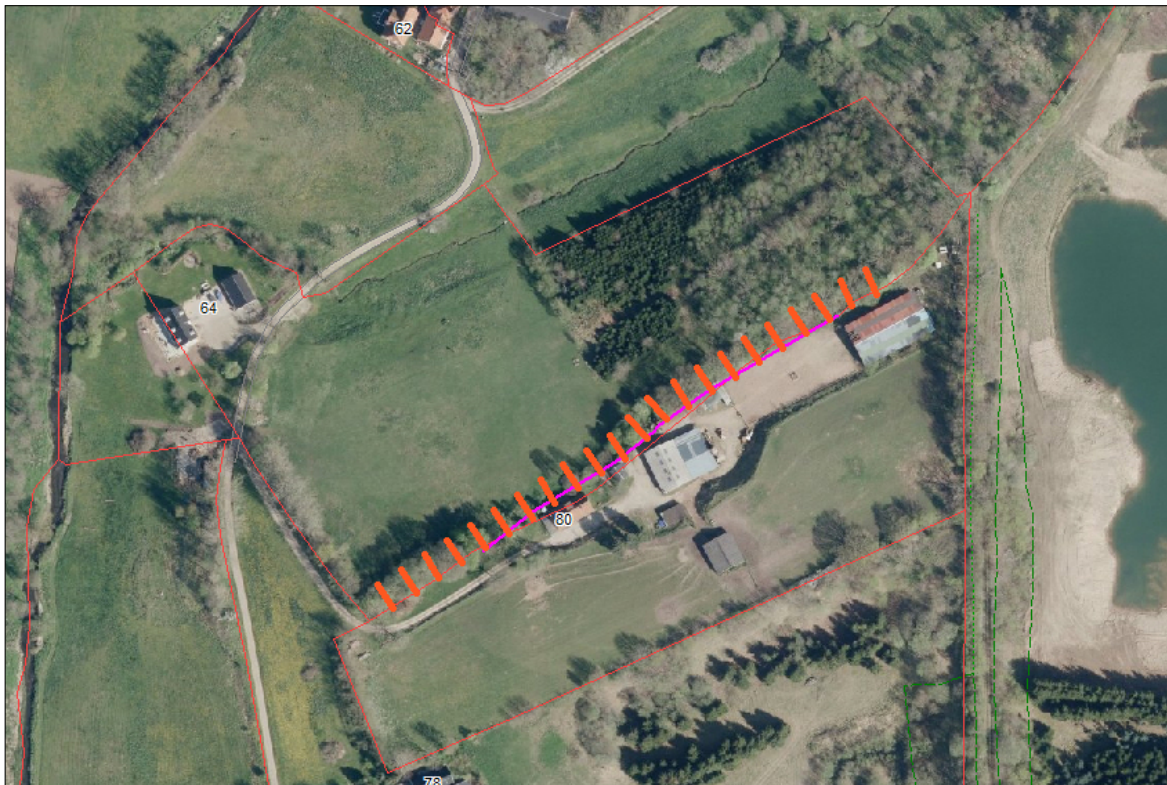
Luftfoto visende området samt orange markering af placering af skrænten

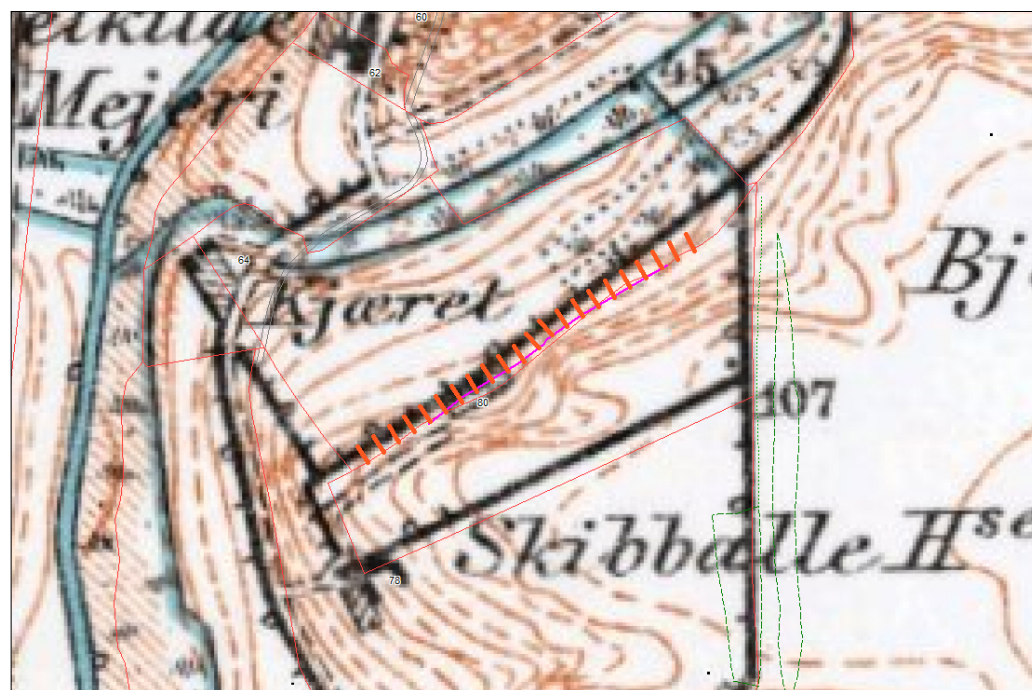
Historiske målebordsblade fra 1901-1971 viser desuden, at der tilbage i tiden har været niveauforskel på det pågældende sted. På luftfotos fra 1972 og 1980 ses det, at skrænten og plantebæltet også eksisterede dengang.

Målebordsblade 1901-1971

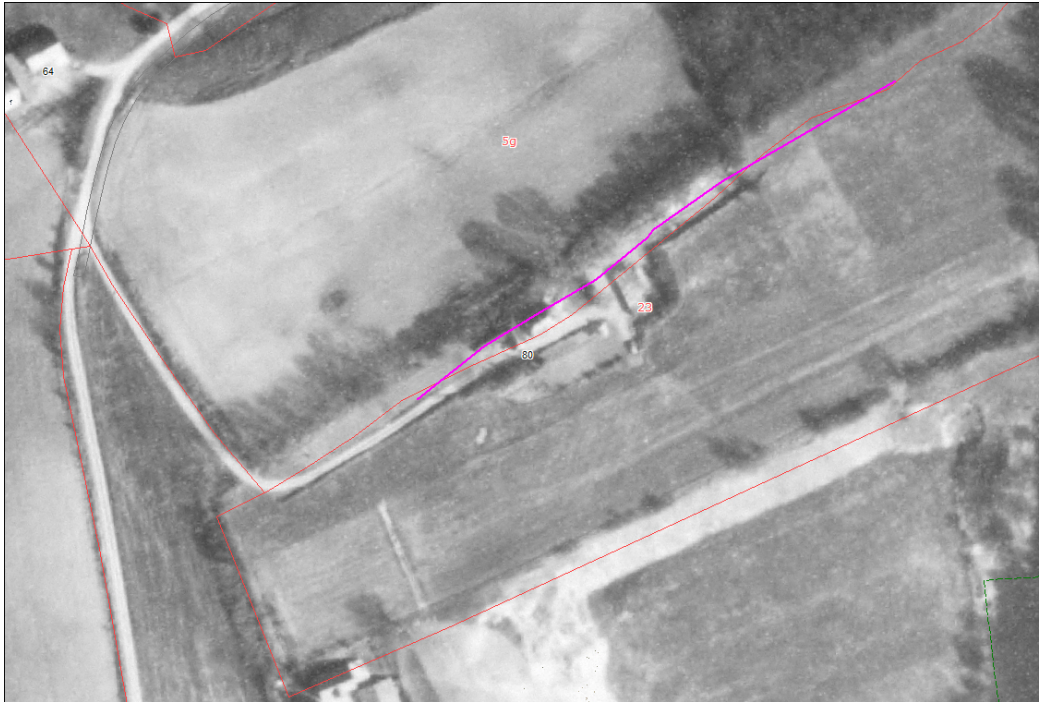
Luftfoto 1980

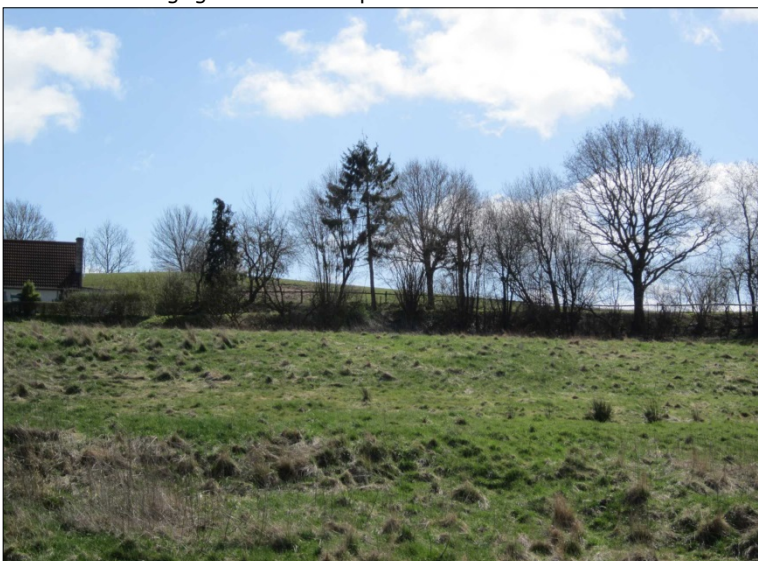
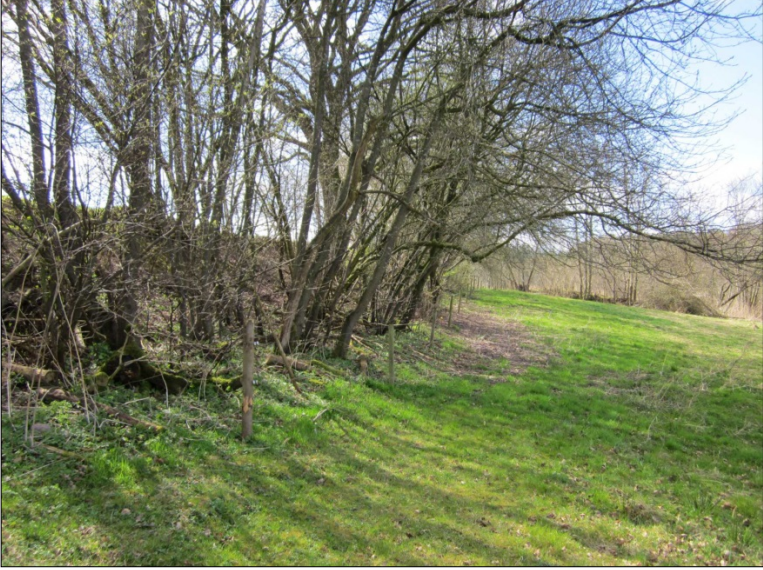
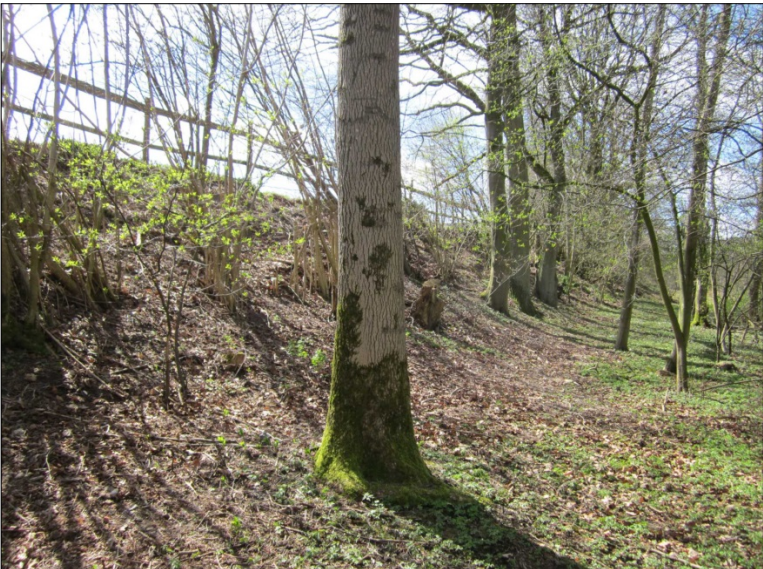
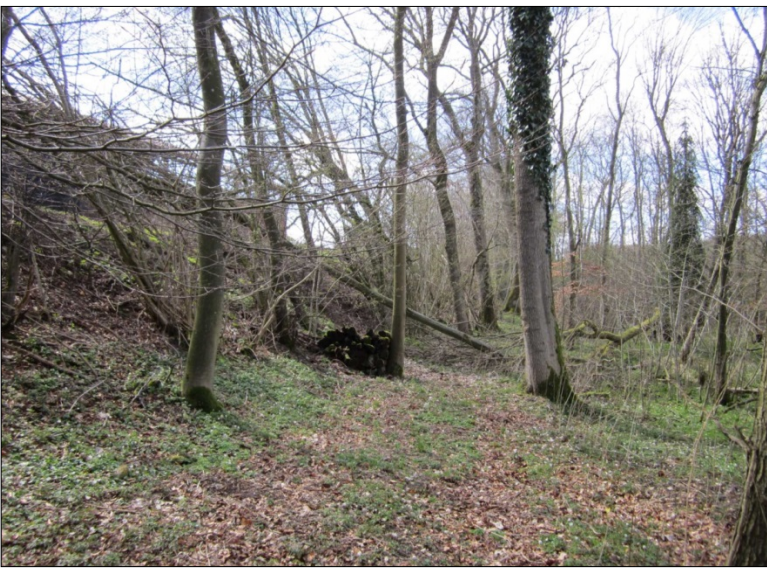
Billeder fra besigtigelse den 16. april 2015 - Hedensted Kommune

Skrænten har tydeligvis frem til i dag været bevokset med træer. Billederne fra besigtigelsen viser beplantningen på skrænten i dag.

Skrænten fremstår ikke dominerende eller tydeligt i det omgivende kuperede landskab. Der sker ikke en forringelse af de landskabelige kvaliteter/værdier i området i kraft af skræntens eksistens. Områdets landskab tegner i dag et stærkt kuperede landskab med bakker, dale og skrænter.
