Hornsyld Vandværk

Hornsyld Vandværket, der er placeret centralt i Hornsyld by, er et stort og centralt placeret vandværk for områdets vandforsyning. Området ved Hornsyld er under vækst og et stigende vandforbrug må forventes fremover.

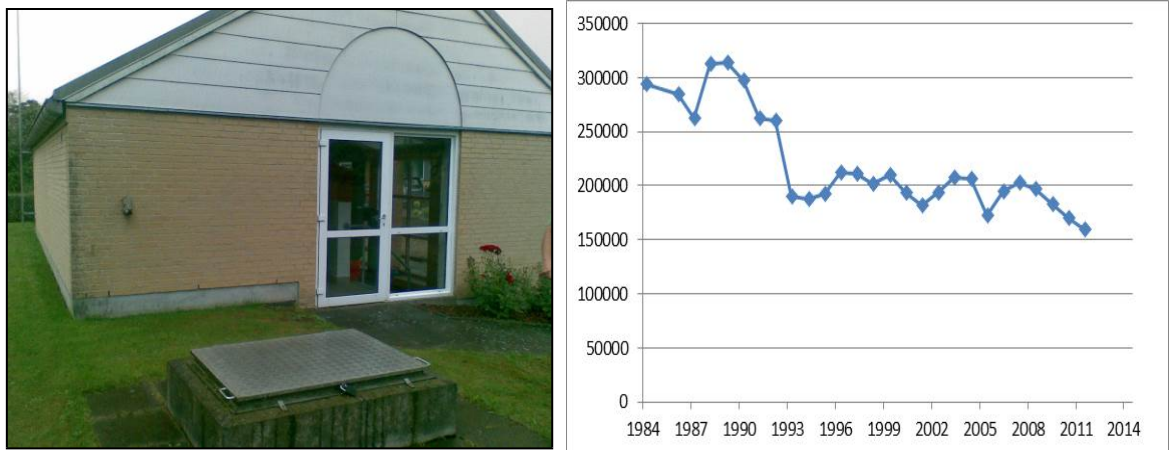
Fig. 1: Hornsyld Vandværk samt graf med udviklingen af indvindingsmængden (til 2011).

Vandværket har en indvindingstilladelse på 240.000 m³ og indvandt i 2014 knap 171.000 m³. Efter et markant fald fra 1990 til 1993 har indvindingen været forholdsvis stabil omkring 200.000 m³ årligt frem til 2007, hvorefter indvindingen er faldet de seneste år, se figur 1.
