Visualiseringer af kommende udvidelser ved True North

Udvidelse af multihal samt udvidelse af elev bolig.

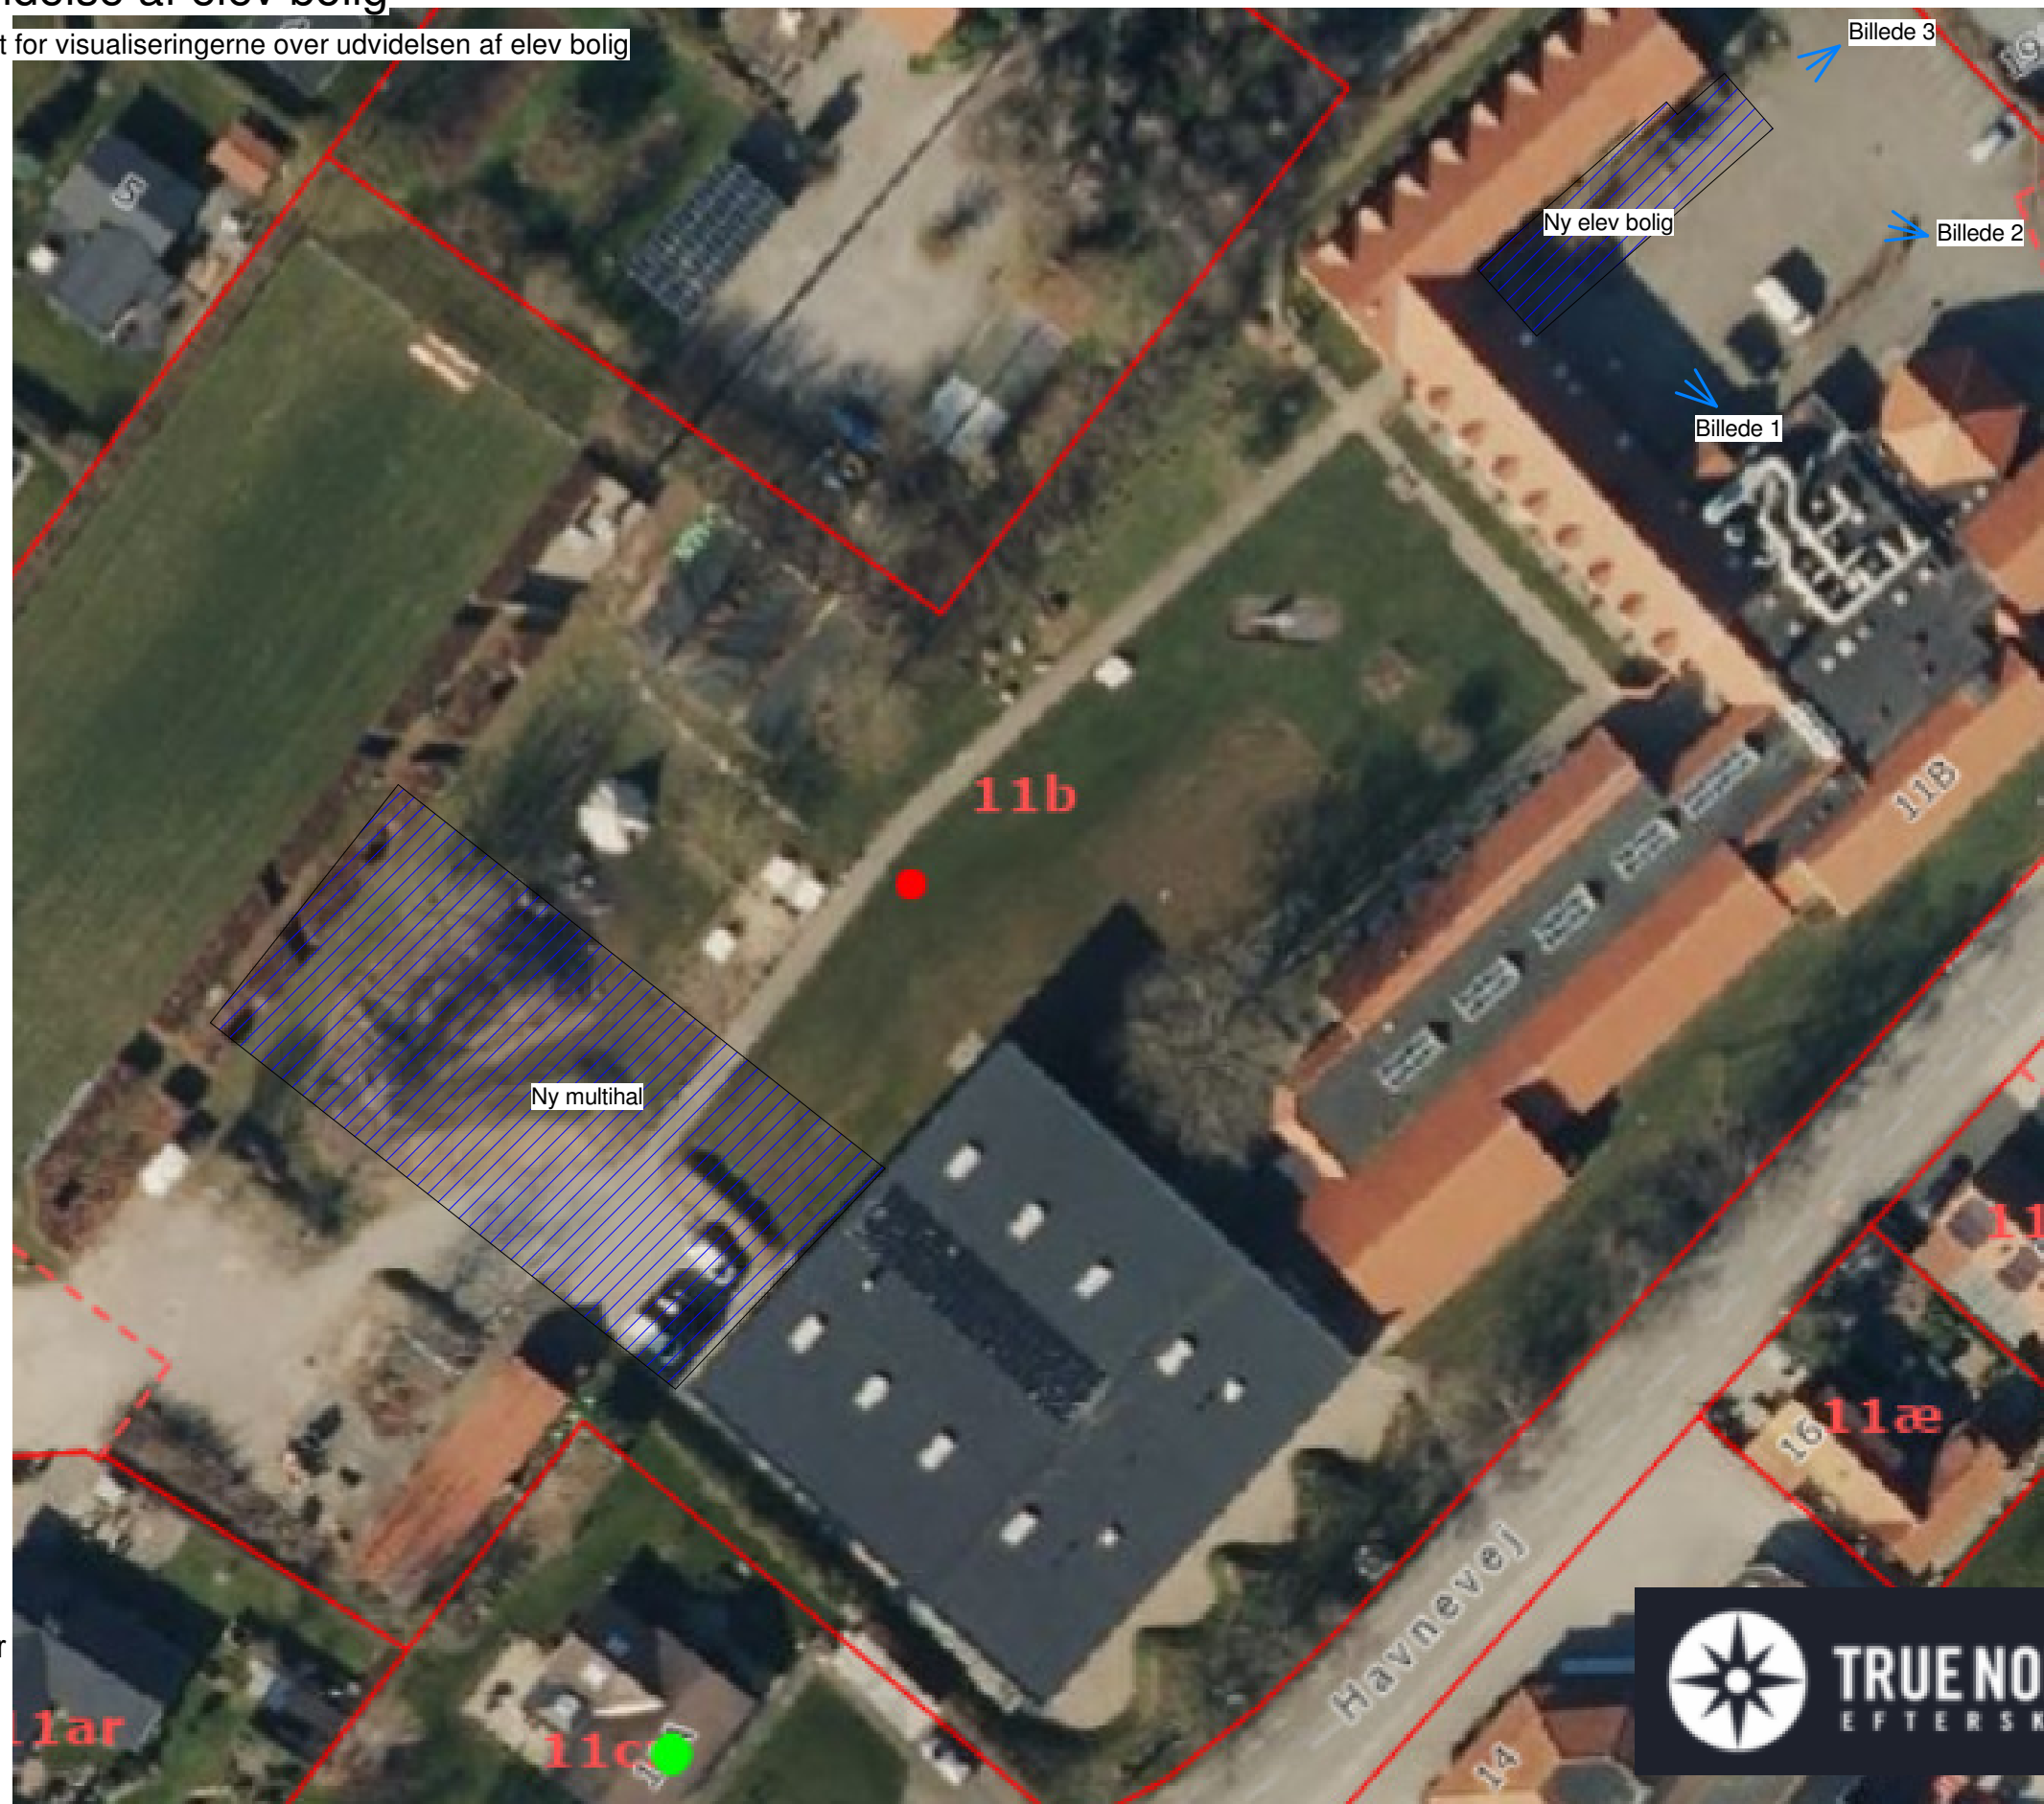
Situationsplan udvidelse af elev boliger
1 : 500

Situationsplan af udvidelse af elev bolig

Der vises placeringer af standpunkt for visualiseringerne over udvidelsen af elev bolig

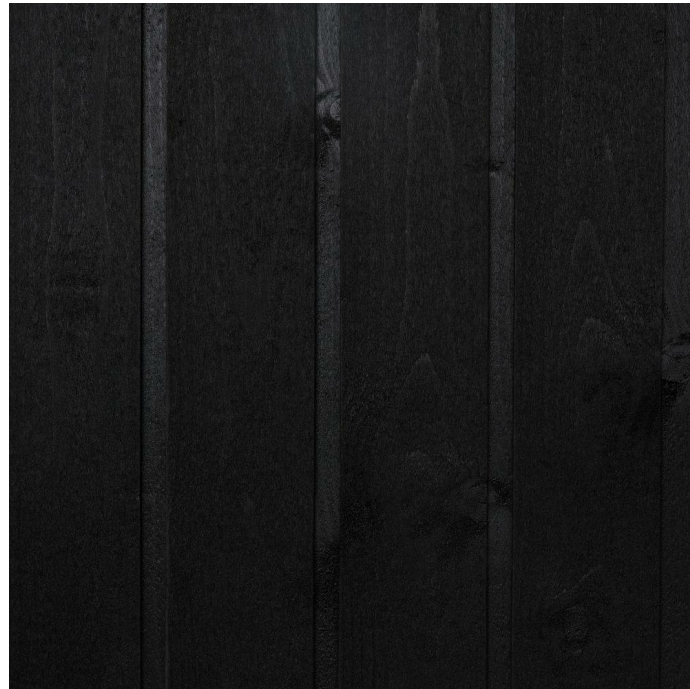
Facade beklædning lodrette sorte træ lister

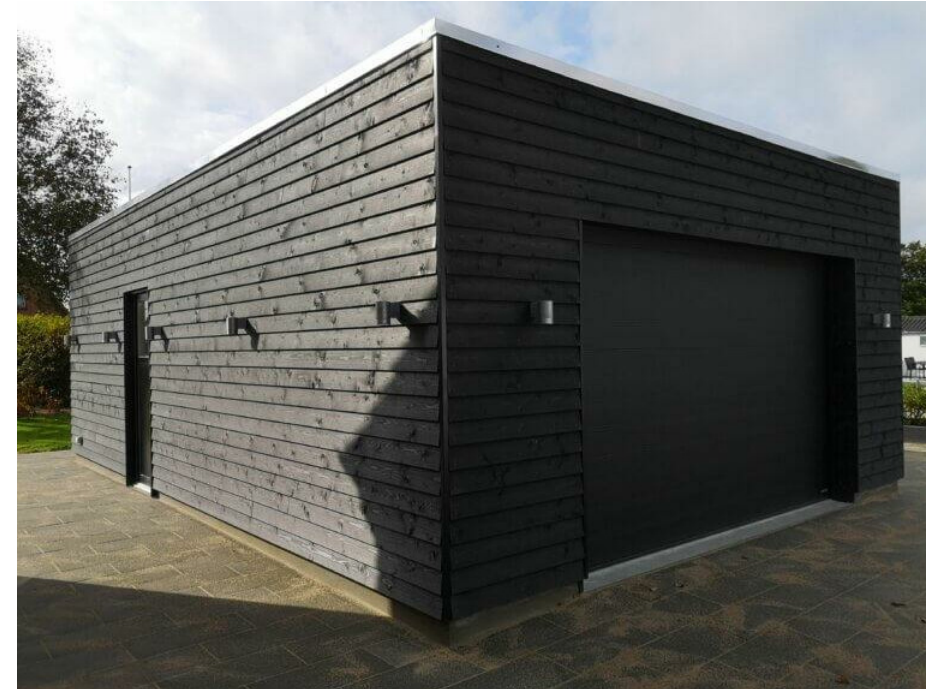
Zink inddækning af murkrone som vist på billedet

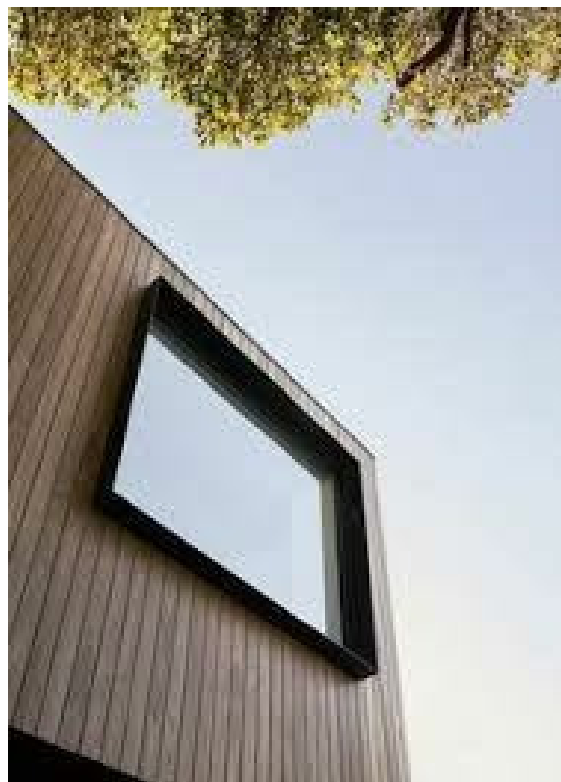
Sort shadow bokse som vist på billedet

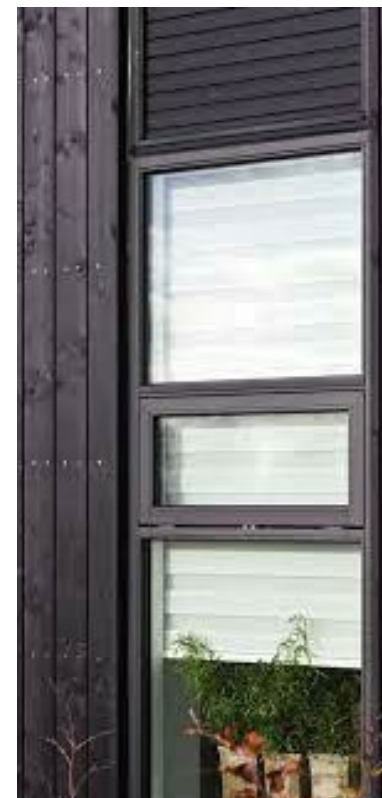
Sorte vinduer

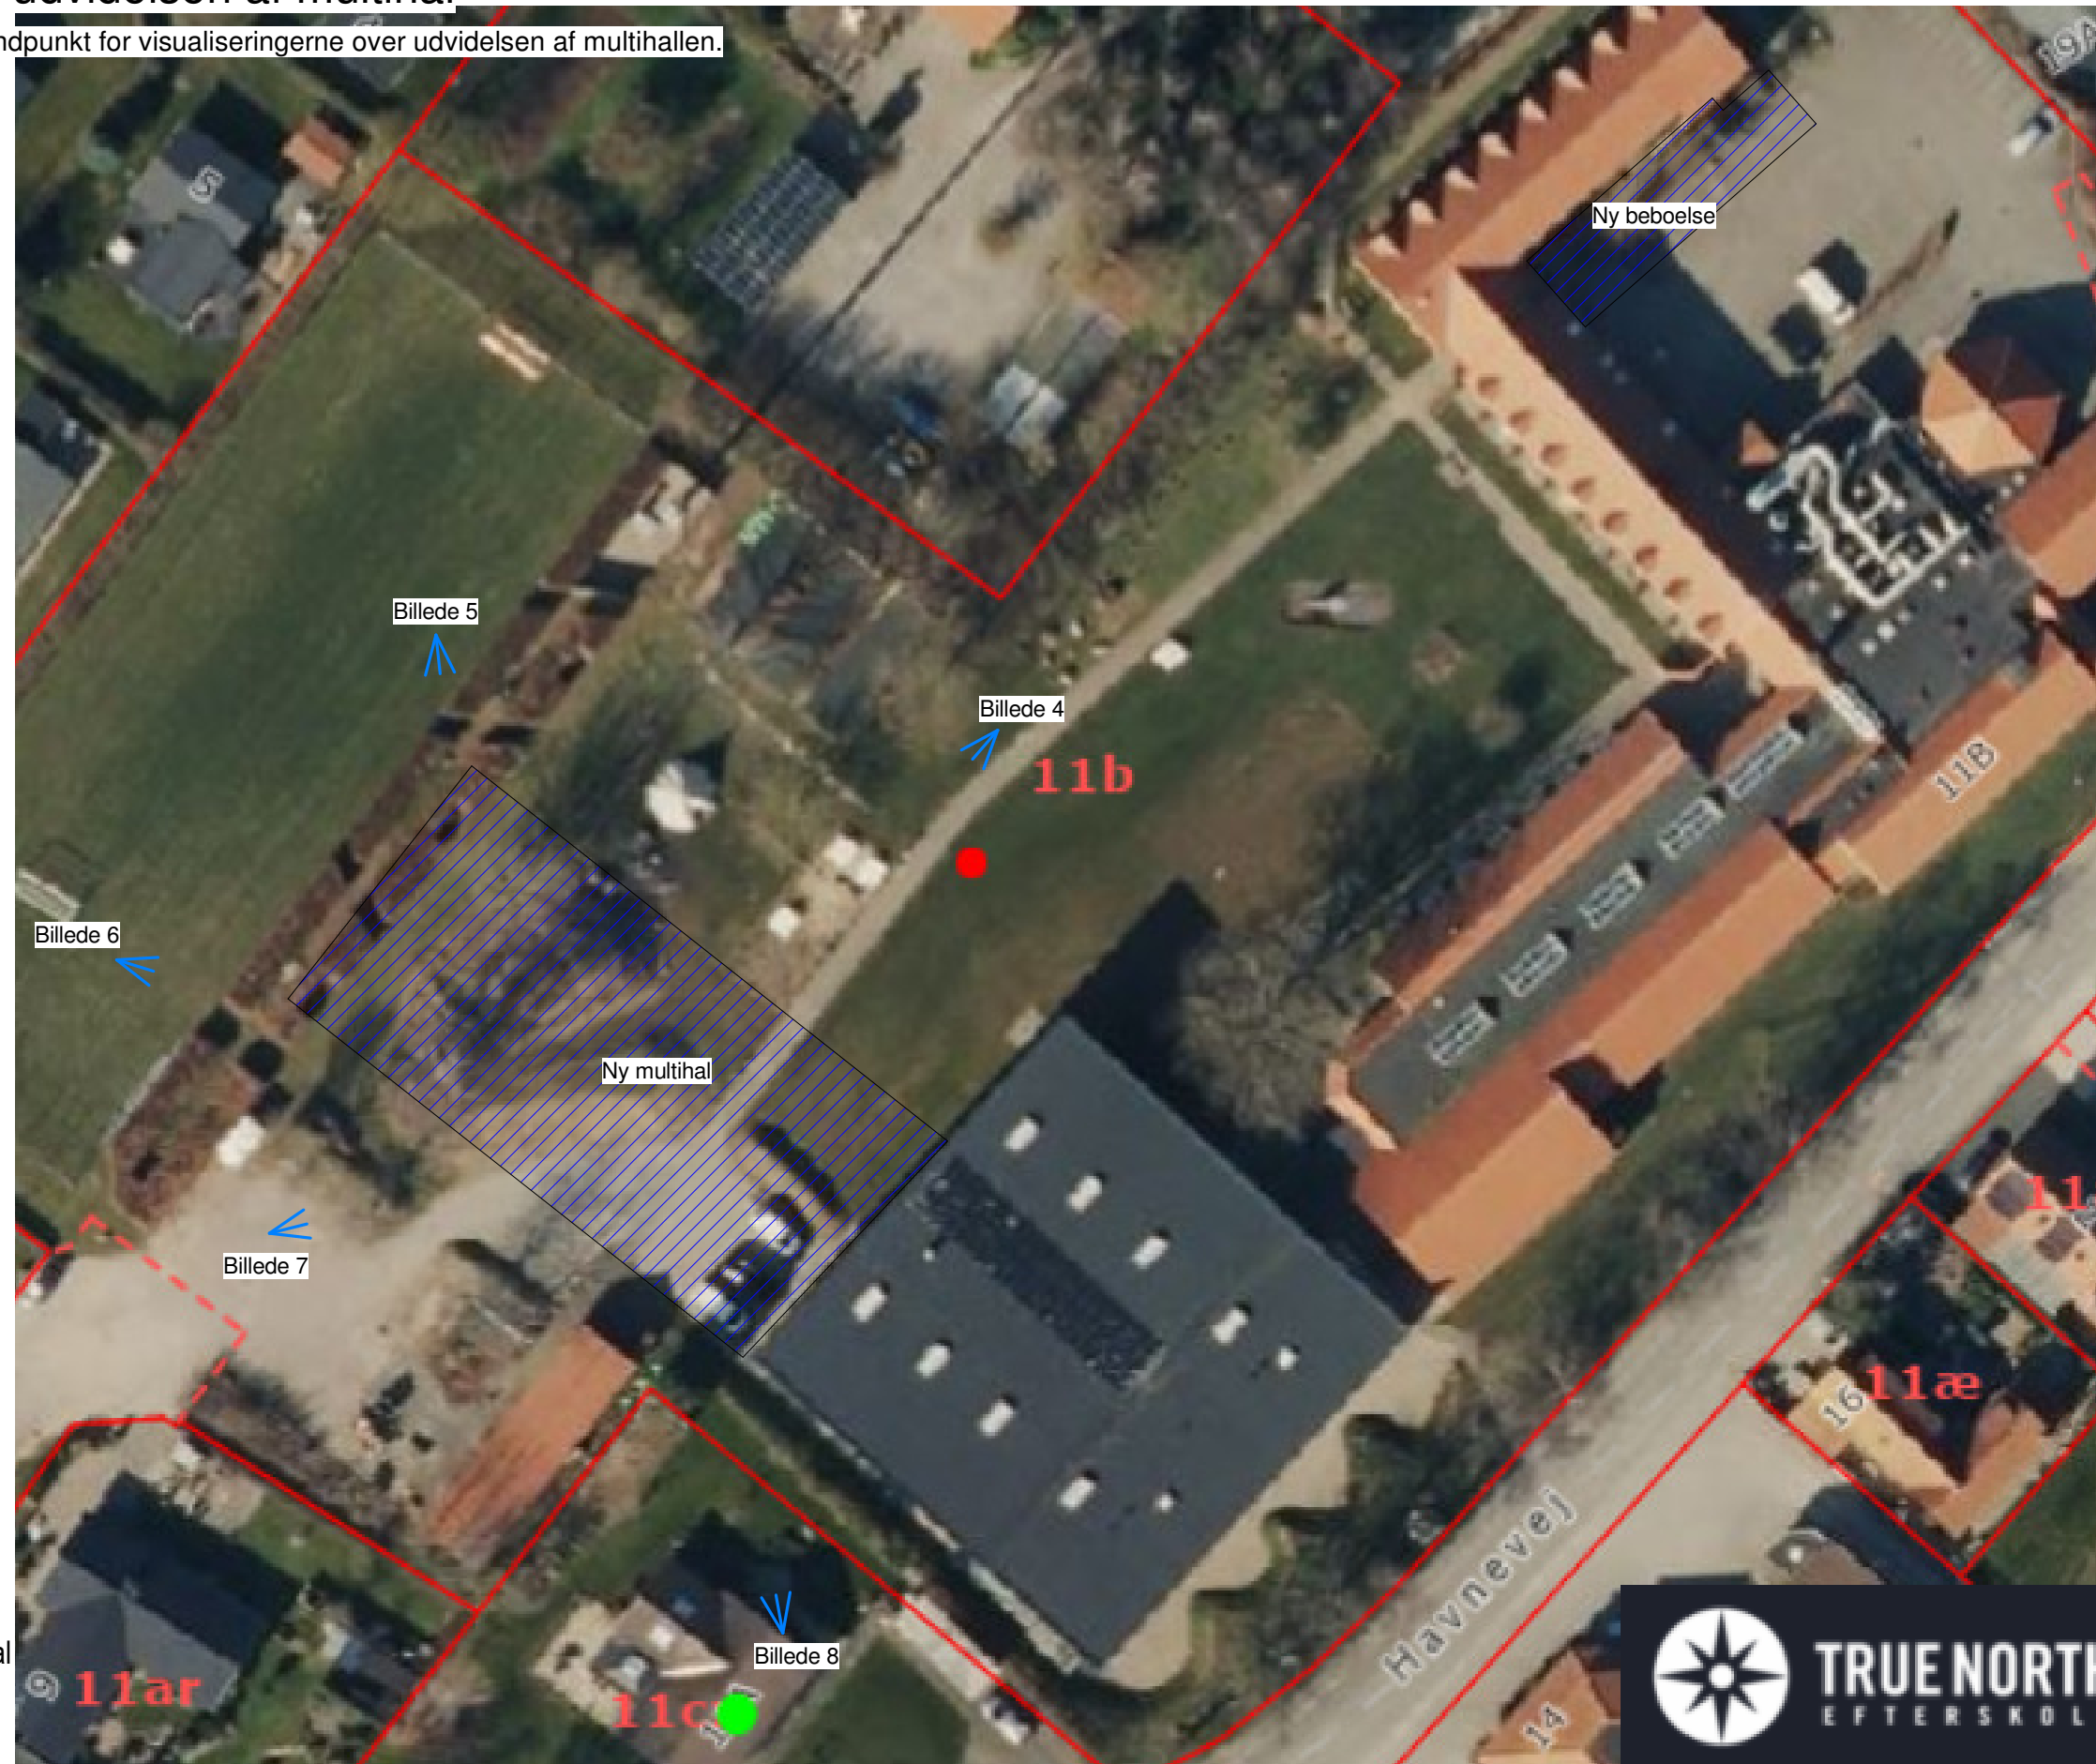
Situationsplan udvidelse af multihal
1 : 500

Situationsplan af udvidelsen af multihal

Der vises placeringer af standpunkt for visualiseringerne over udvidelsen af multihallen.

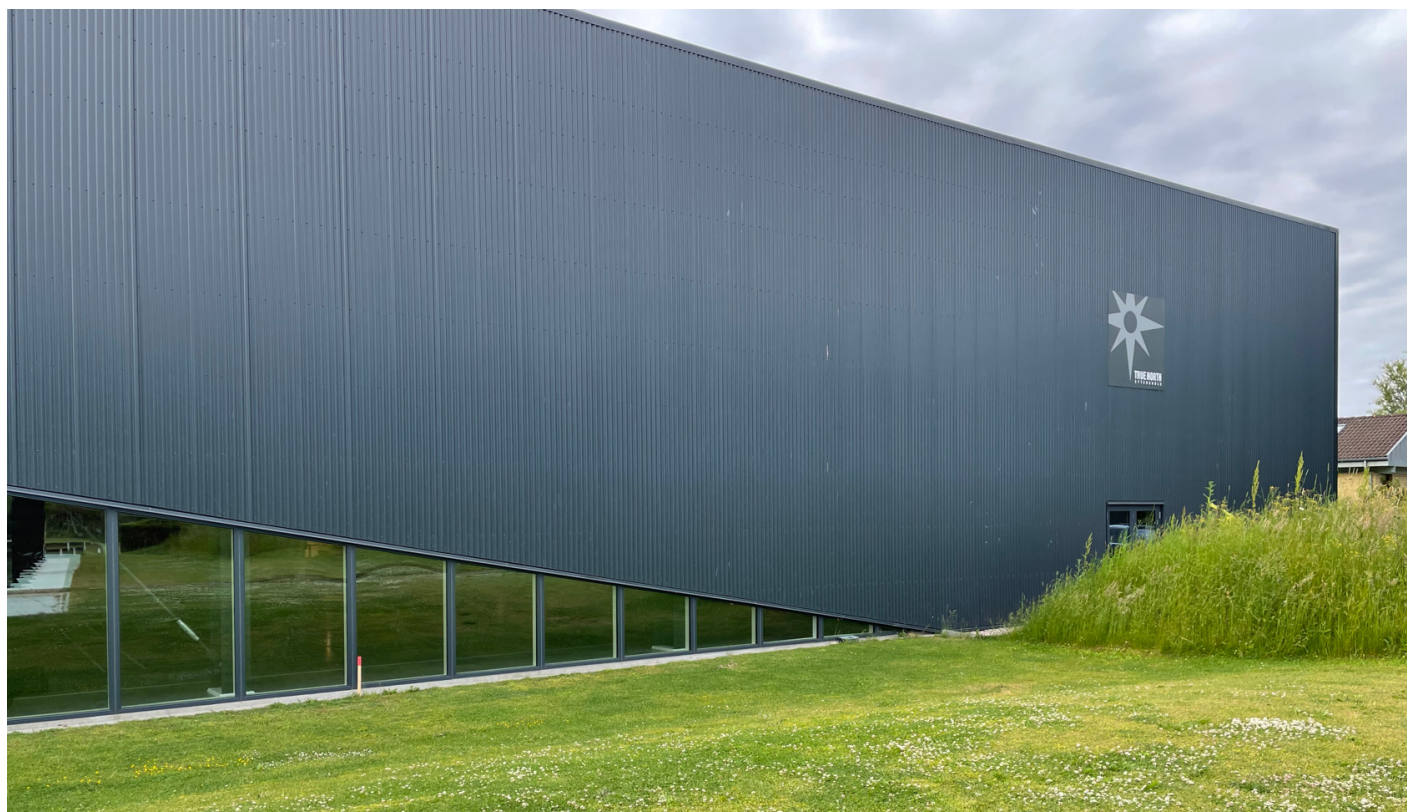
Sinus plader og murkrone inddækning som på eksis. hal.

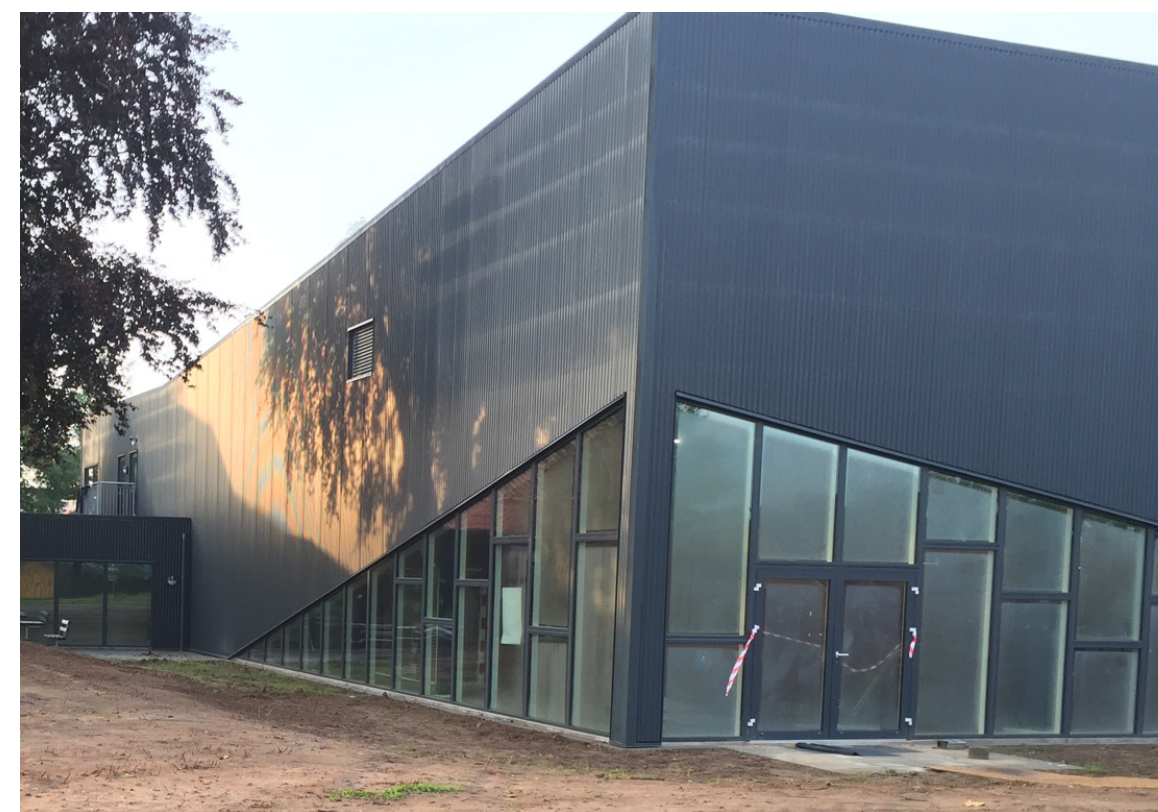
Vinduer som på eksis. hal.
