SKÆVLUND MØLLE

Kulturhistorisk vurdering

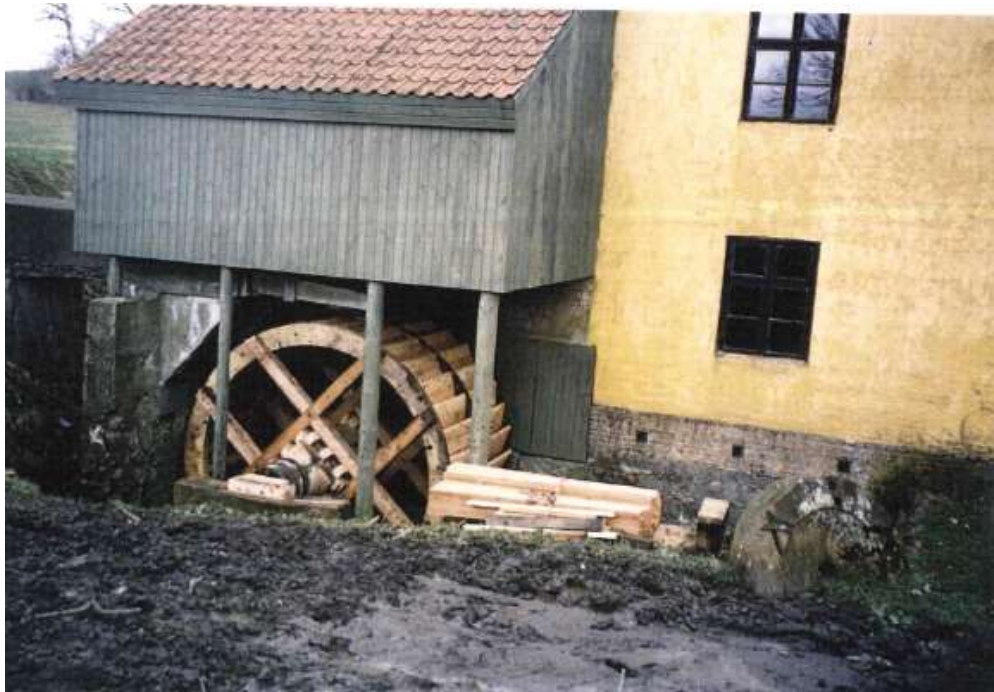
Det nye hjul ses monteret. 2002

Møllen er ogsaa siden blevet istandsat for både offentlige såvel som private midler. I 2002 bevilligede Kulturarvsstyrelsen således penge som hjælp til istandsættelse af vandmøllens hjul og vandhjulsaksel i den bevaringsværdige mølle. Ligeledes donerede "Fonden for Bygnings- og Landskabskultur" 40.000 kr. til istandsættelsen ligesom Augustinusfonden bidrog med 50.000 kr. til formålet. Møllehjul og -aksel blev da bygget på møllebygger Jens Jørgensens værksted i Faxe og blev bragt til Skævlund d. 12. marts 2002.

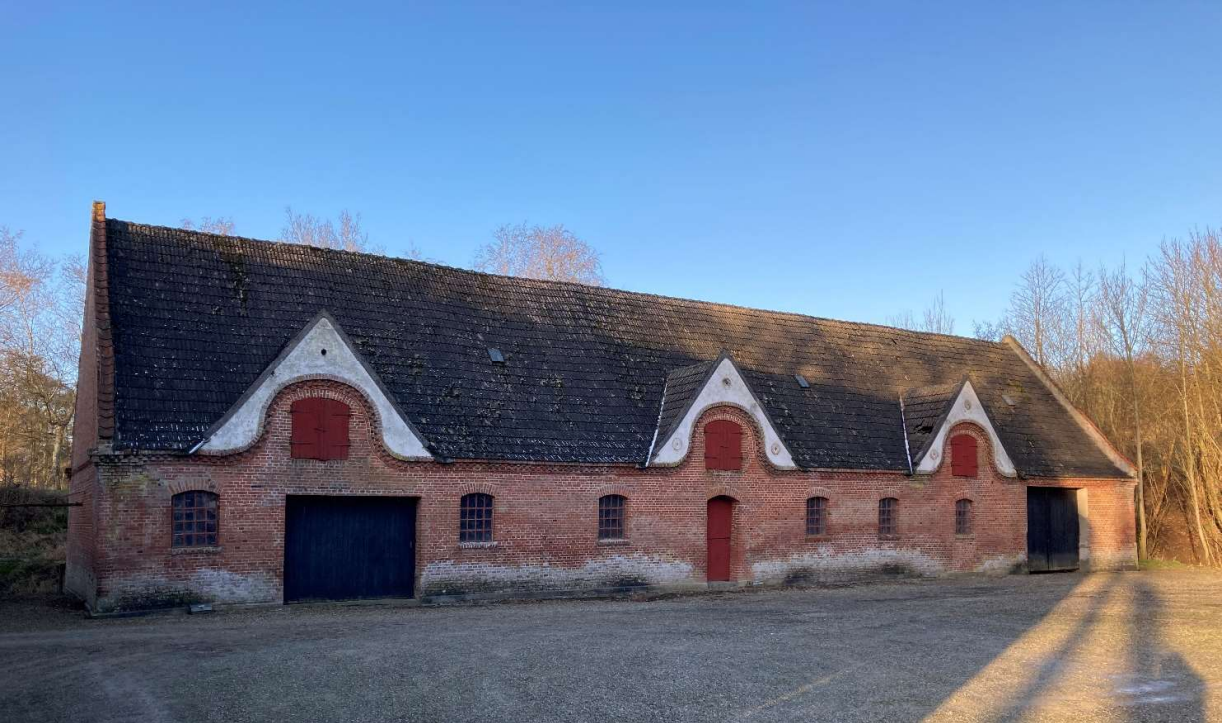
Bygning, som ønskes nedrevet. Bygningen har mange fine og karakteristiske detaljer, som også kendetegner den modstående længe i anlægget. Bygningerne spiller således sammen og udgør en helhed omkring selve møllebygningen.

Glud Museum anbefaler at en nedrivning bør forhindres, samt at der udarbejdes en lokalplan med bevarende bestemmelser for hele møllegården på Skævlund Mølle. Det er vigtigt at deklarationens bestemmelser sikres gennem en lokalplan, og at de bevarende bestemmelser udvides til at gælde for hele anlægget samt at lokalplanen sikrer offentlighedens adgang til møllen og landskabet omkring møllesøen.

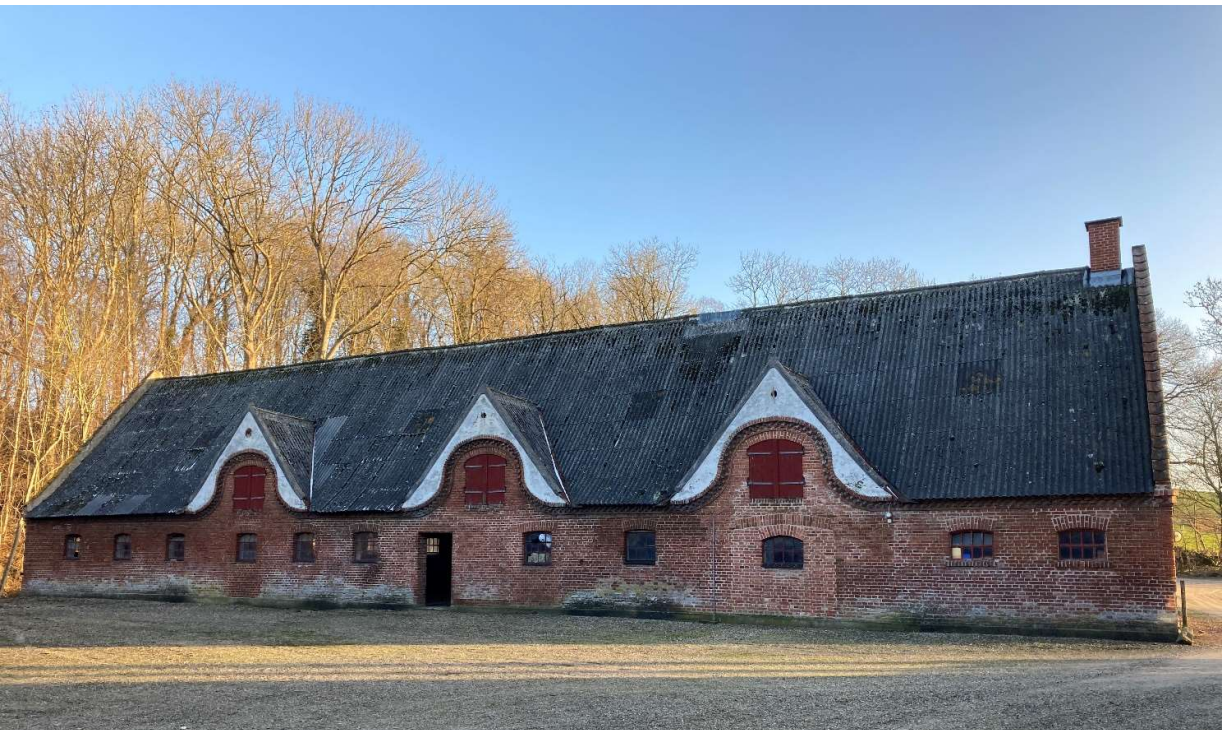
Den østlige bygning. Som det fremgår af de to billeder, er bygningerne samtidige og spiller sammen i forhold til størrelse, byggematerialer, bygningsdetaljer og placering på hver sin side af gårdspladsen og liggende vinkelret på møllebygning/stuehus.

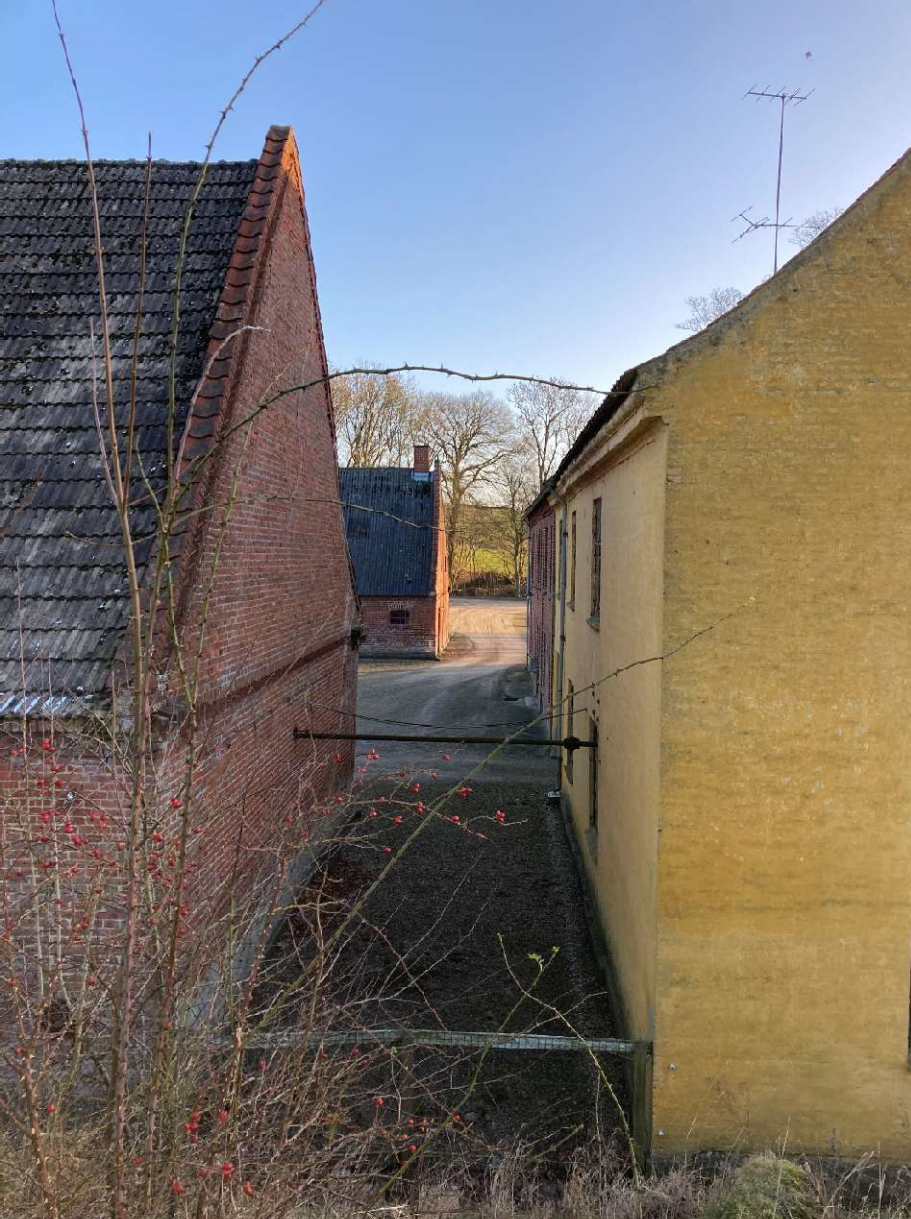
På ovenstående foto fremgår det, at der går en trækstand/aksel fra møllebygningen over til den staldlænge, som ønskes nedrevet. De to bygninger er således forbundne og møllen (den gulkalkede bygning) har leveret trækraft til maskineri i længen (i grundmur). Hvis det tillades at nedrive den vestlige længe i anlægget vil bl.a. denne fortælling gå tabt.

Det er til gengæld et kriterium, at den længe som ønskes nedrevet er forbundet med møllen og dennes maskineri gennem et trækaksel, hvorfor en nedrivning af den forbundne længe vil kræve ændring af møllen og dens maskineri og de påtaleberettigede inddrages i forbindelse med en sådan ændring.

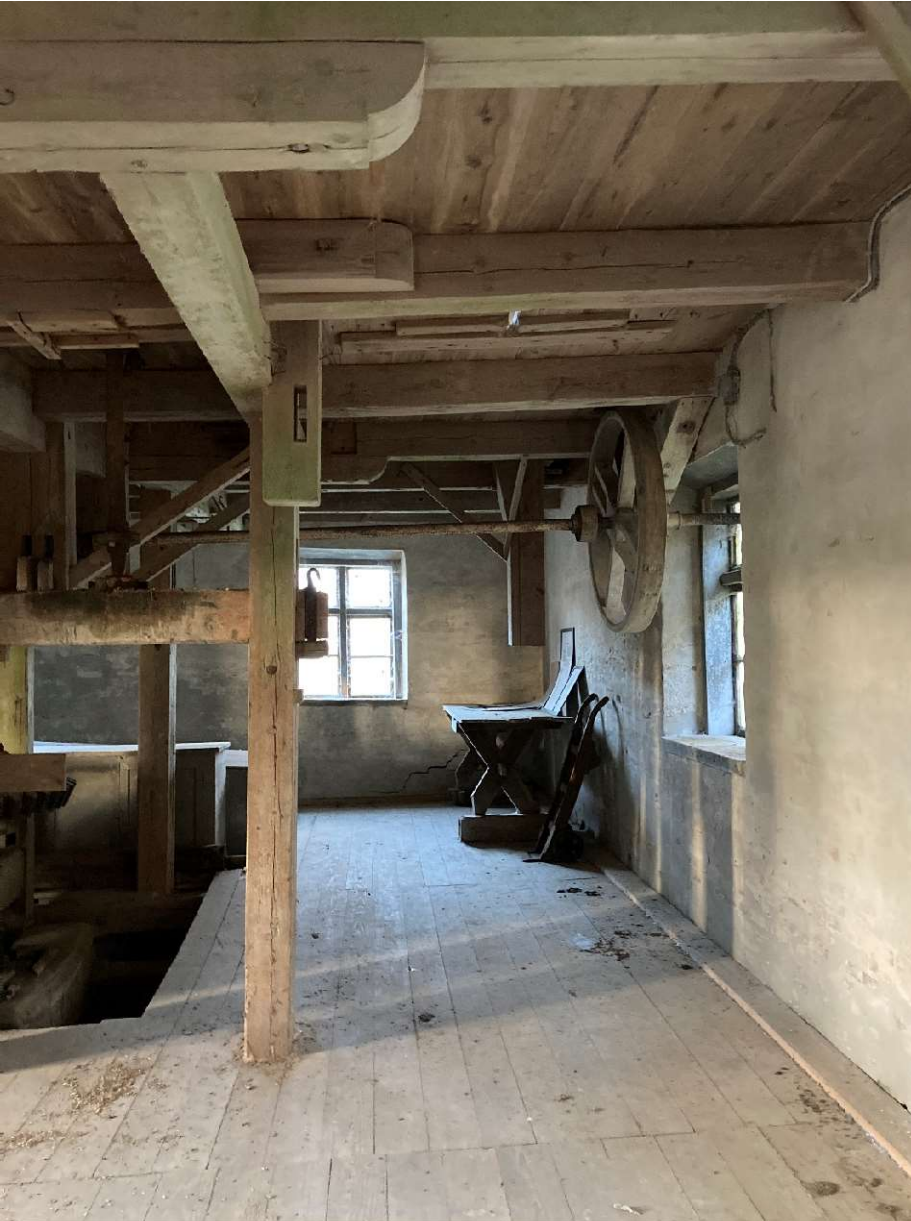
Her ses træakslen fra møllen, der går ud gennem vinduet og ud til den vestlige længe. Hvis denne aksel skal fjernes, kan det ikke ske uden at foretage ændringer i møllen og dens mekanik hvorfor de påtaleberettigede skal inddrages.

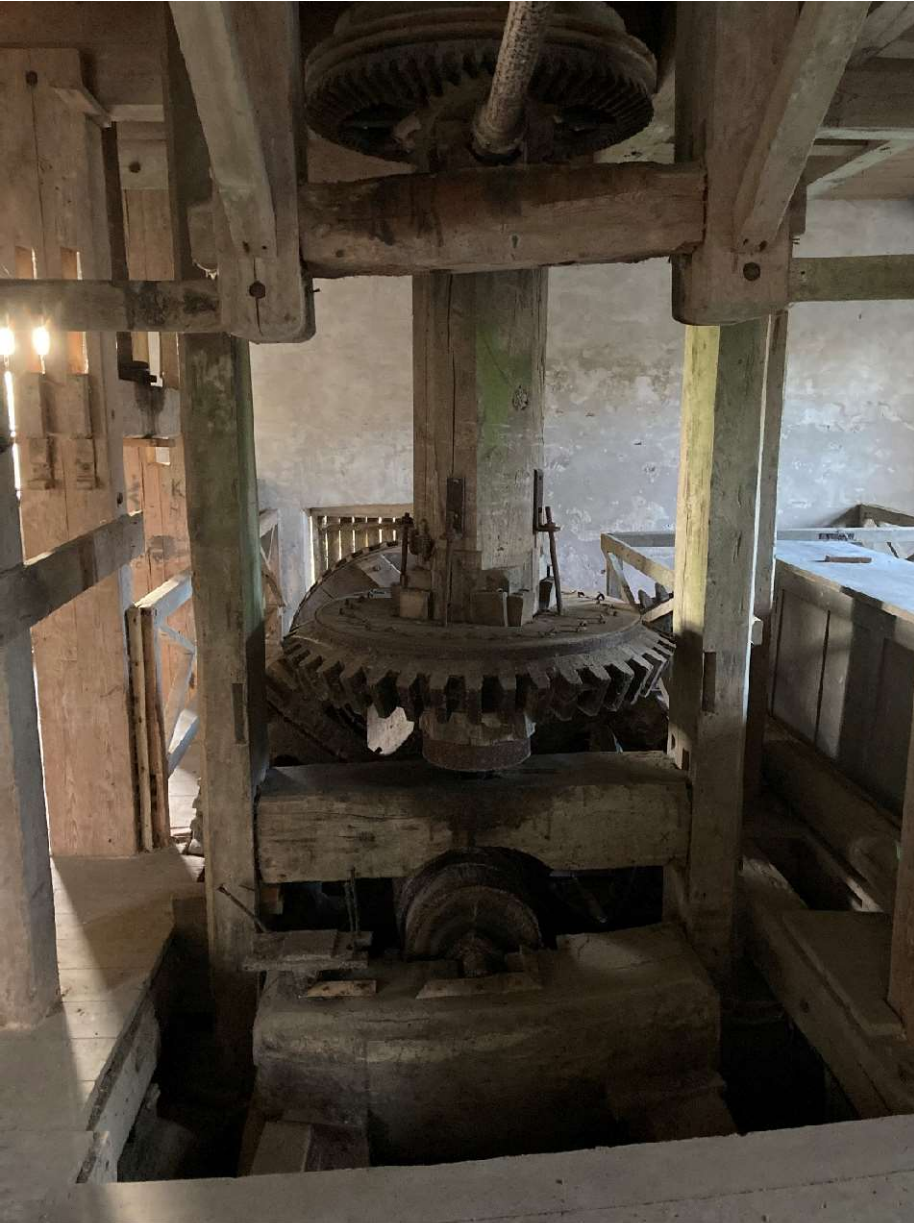
Detalje af hvordan trækakslen (jærnstangen øverst i billedet) indgår i møllens maskineri.

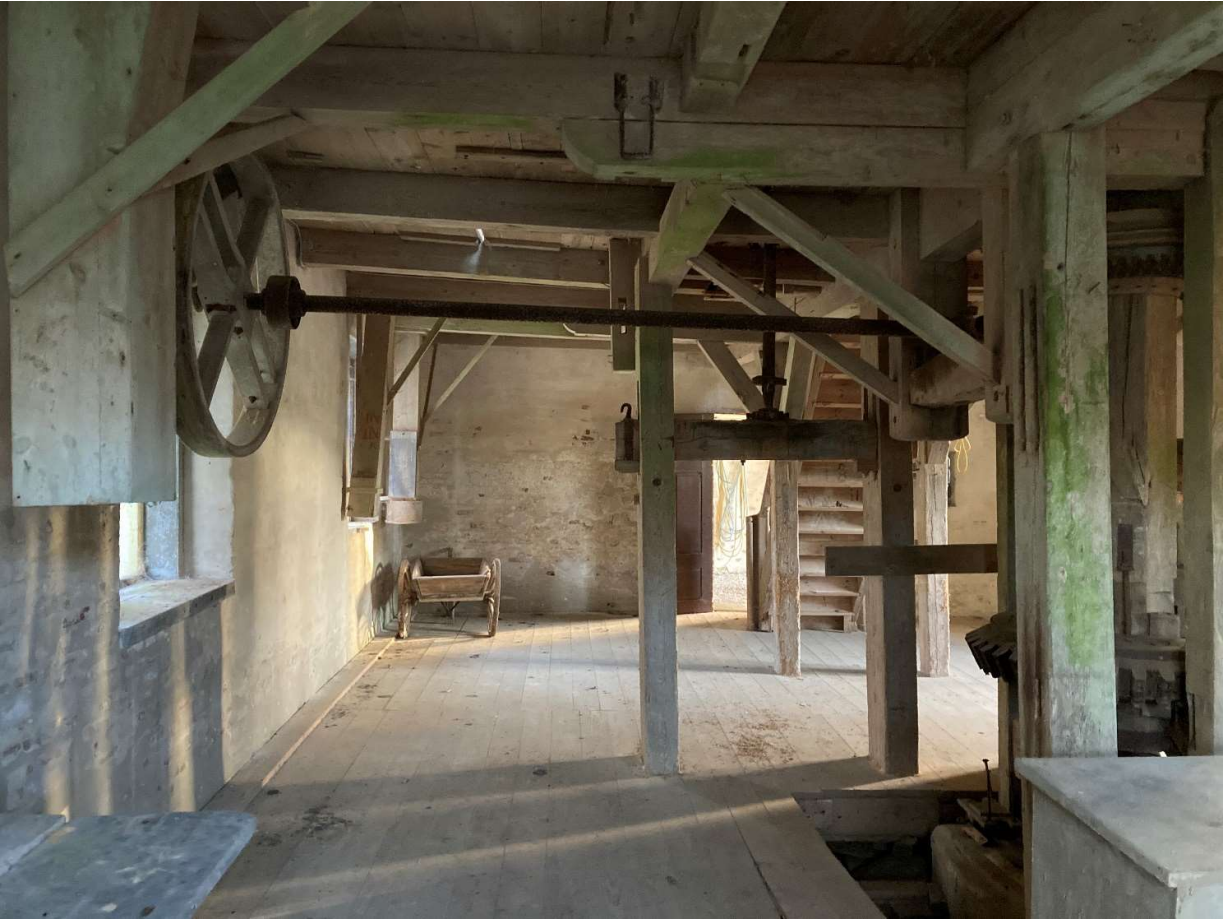
Trækstang med remtræk på den aksel som forbinder møllen med den vestlige længe, som ønskes nedrevet.

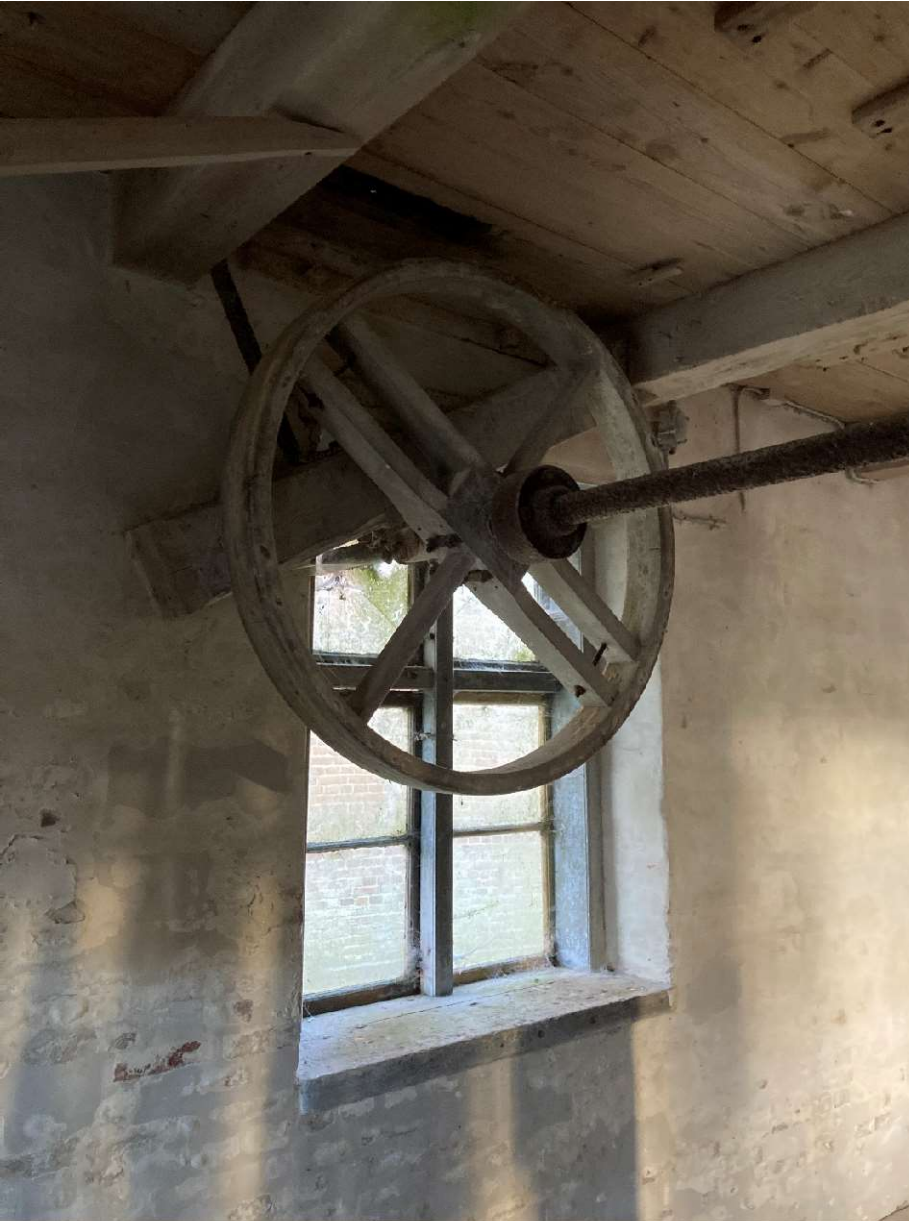
Og her detaljer af, hvordan den går ud gennem vinduet og leder trækraften over i vestlængen.
