Bilag 2 – Risiko for indbliksgener

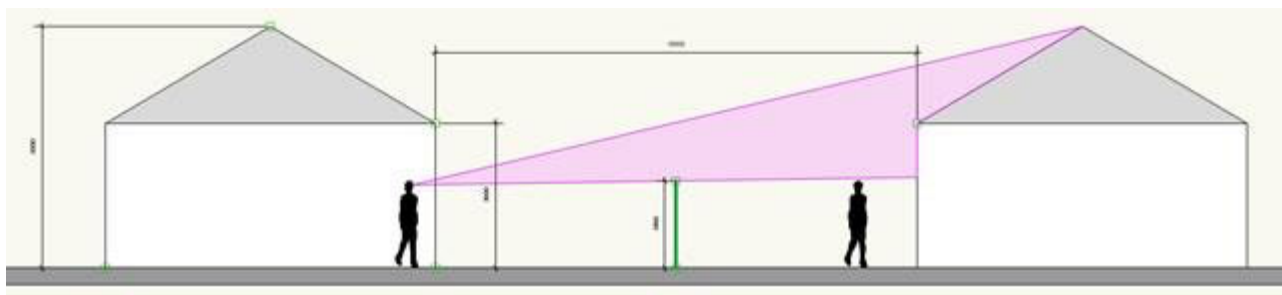
Skitse 2a. Risiko for indbliksgener ved traditionelle sommerhuse med saddeltag. Risikoen for generende indblik er meget lille

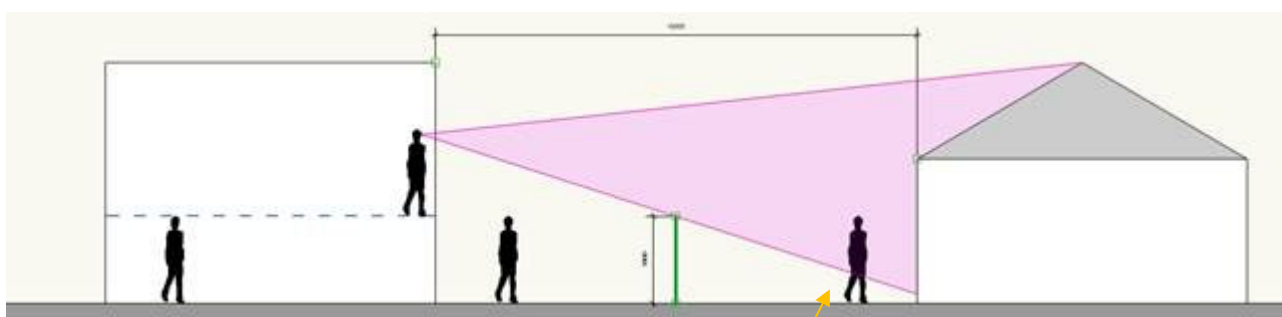
Skitse 2b. Risiko for indbliksgener fra et sommerhus med hævet gulvkote til et traditionelt sommerhus. Risikoen for generende indblik fra den hævede sokkel, terrasse eller lignende er meget stor.

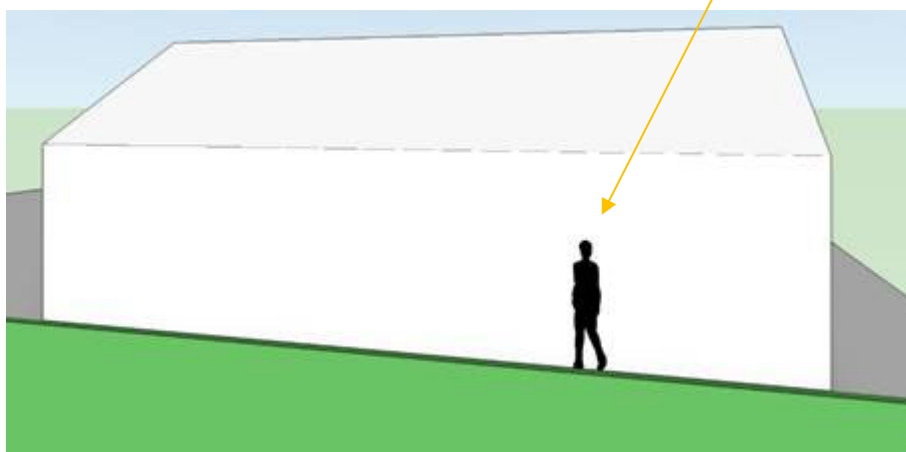
Skitse 2c. Indkig visualiseret i forhold til skitse 3 b. Person på billedet er placeret på terræn knap 5 meter fra skel.
